AVIS DE SÉCURITÉ

SUJET : SKIS DES ENSEMBLES KIMPEX RUSH ET KIMPEX ARROW II POUVANT SE DÉTACHER - RISQUE D'ACCIDENT

Communication	No. de référence	Sujet	Date de publication
No. 1	# SN_012025CAN_Kimpex	Skis des ensembles Kimpex Rush et Kimpex Arrow II pouvant se détacher de la motoneige	7 février 2025

AVIS DE SÉCURITÉ POUR LES ENSEMBLES DE SKI KIMPEX RUSH ET KIMPEX ARROW II

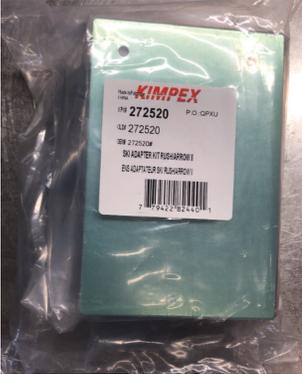
IMAGE 1

ÉTAPE 1: Ouvrez la boîte de l'ensemble de ski Kimpex Rush ou Kimpex Arrow II puis identifiez les 2 sacs contenant les quincailleries portant les numéros de pièce 272520.

ÉTAPE 2: Ouvrez les 2 sacs de quincaillerie et remplacez les boulons qui n'ont pas de marques sur la tête.

ÉTAPE 3: Refermez le sac de quincaillerie à l'aide d'un ruban adhésif, refermez la boîte du produit et disposez des boulons non conformes.
